贵港市西江教育园区路网项目二期工程

# 水土保持监测季度报告表

(2021 年第一季度)

监测单位: 广西北海水电勘测设计院有限公司

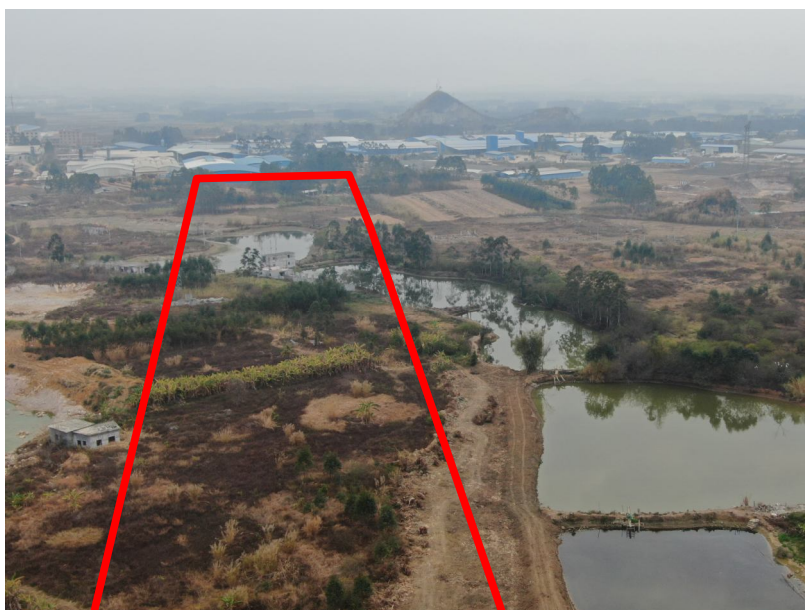
经三路道路桩号 J3 K0+000~K0+300 监测记录图片

未施工建设，植被自然枯黄。

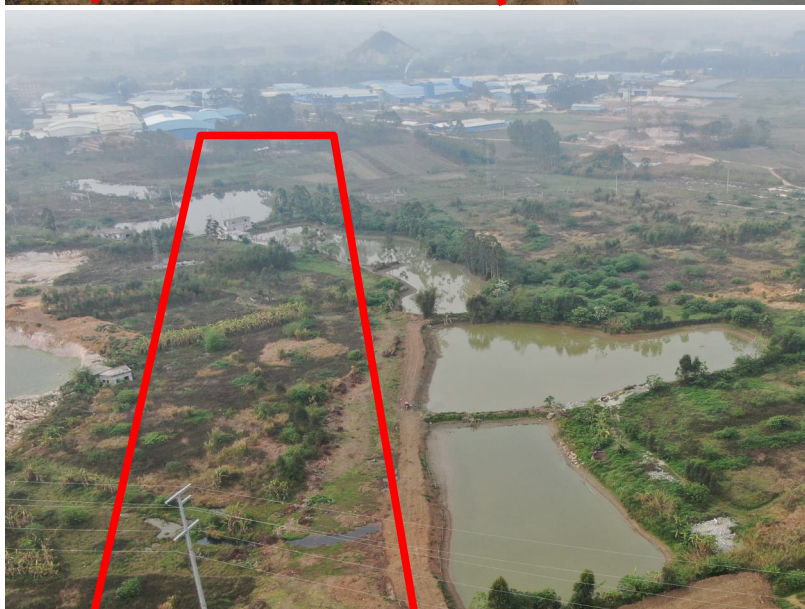
未施工建设，植被自然恢复生长。

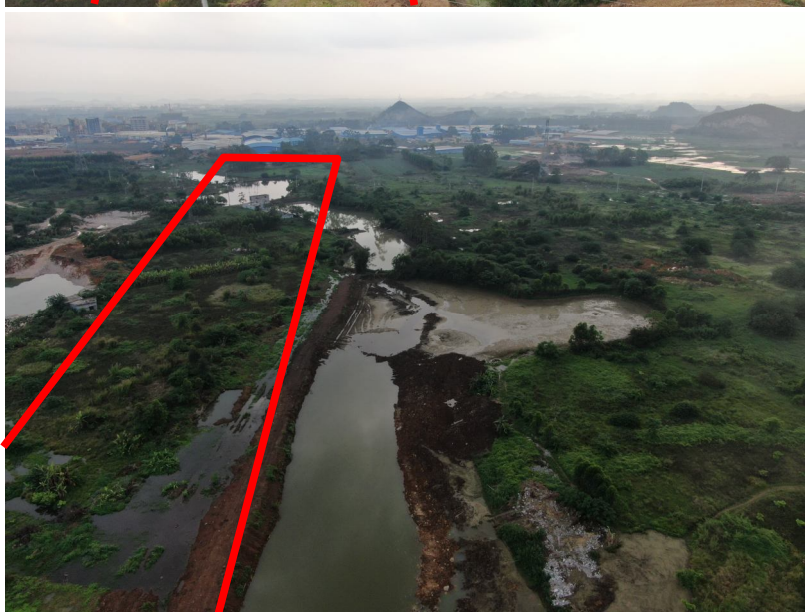
未施工建设，植被自然恢复生长。

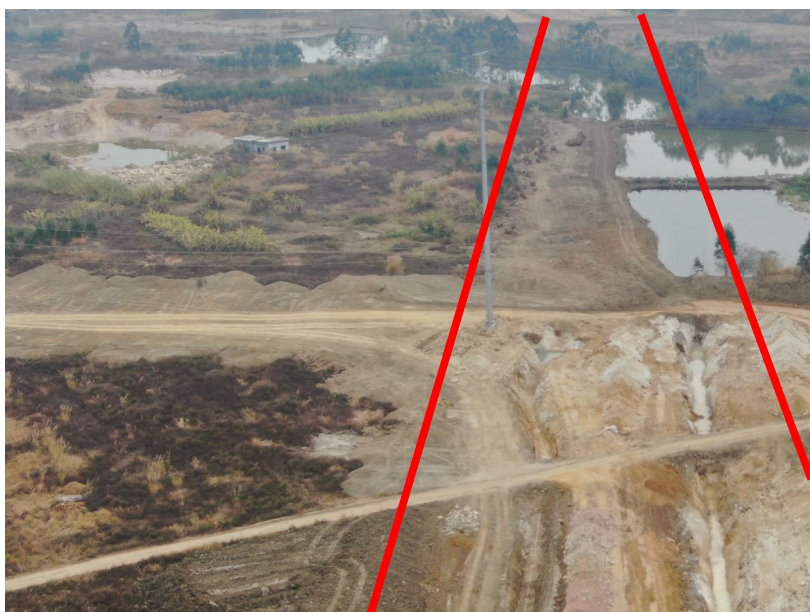
经三路道路桩号 J3 K0+300~K0+750 监测记录图片

与纬六路交叉口正在埋设管道，其他区段未施工建设。

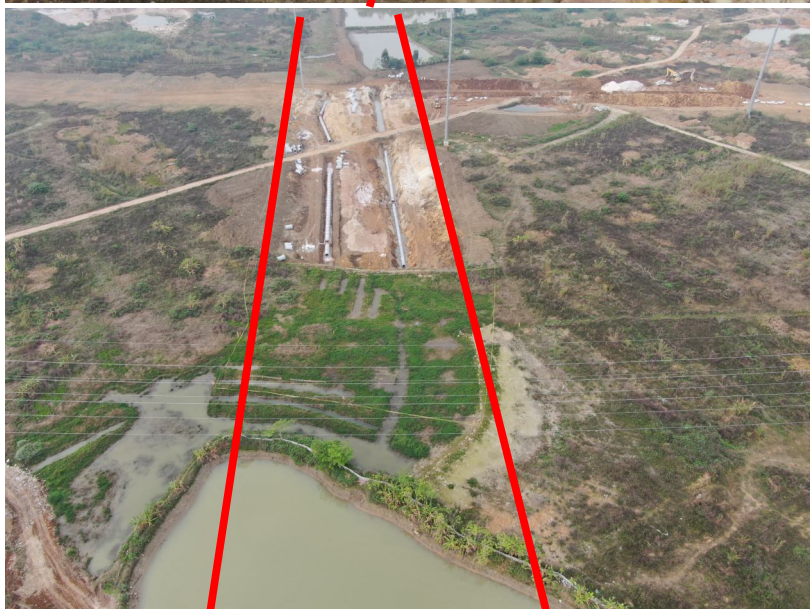
与纬六路交叉口正在埋设管道，其他区段未施工建设。

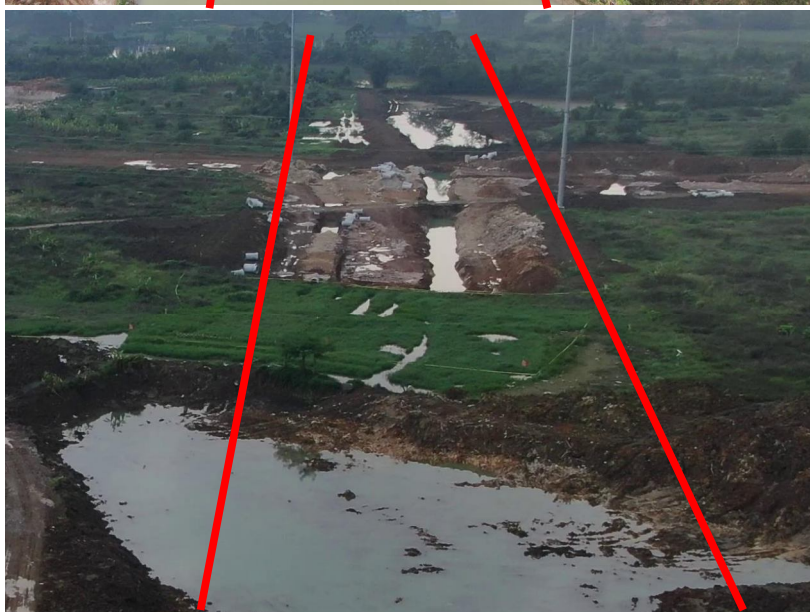
与纬六路交叉口正在埋设管道，其他区段未施工建设。

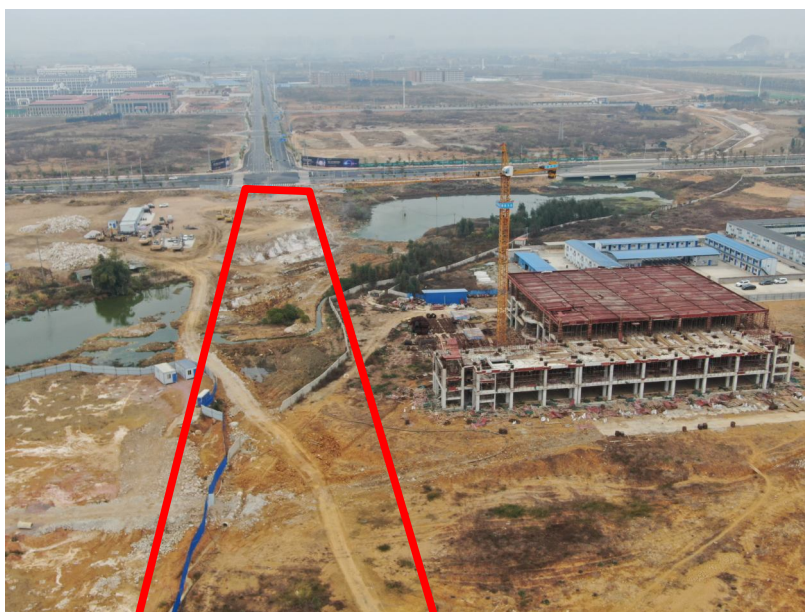
经三路道路桩号 J3 K0+750~K1+200 监测记录图片

正在进行桥梁基础  
开挖，周边项目扰动  
造成地面裸露。

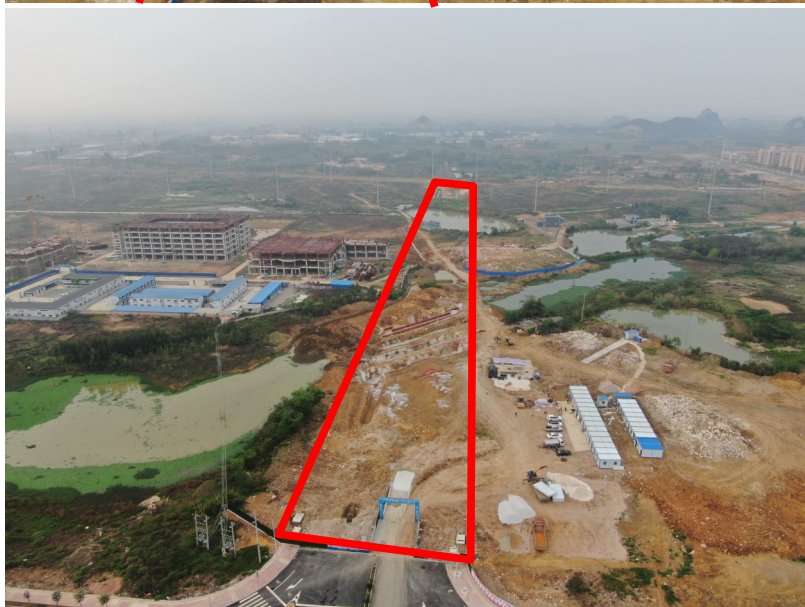
正在进行桥梁建设，  
项目施工扰动造成  
桥梁至终点区域地  
面裸露，其余区域为  
周边项目扰动造成  
地面裸露。

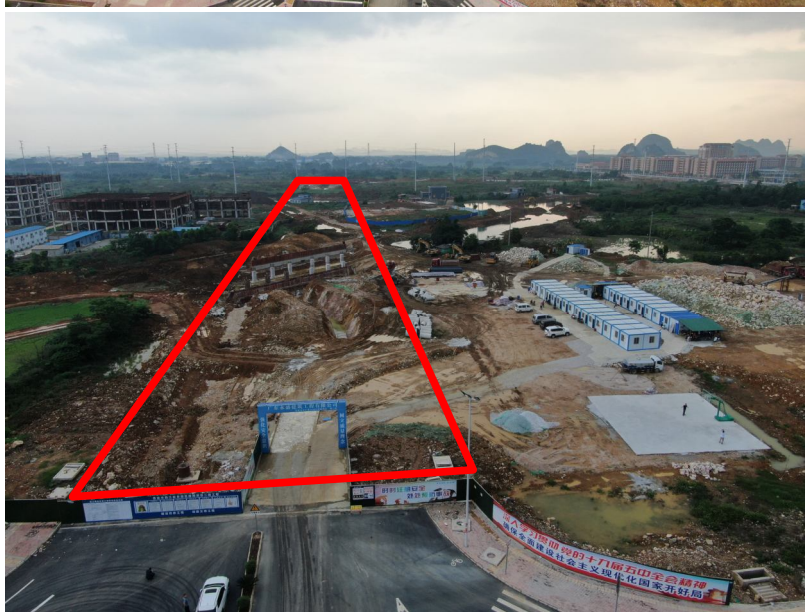
正在进行桥梁建设，  
项目施工扰动造成  
桥梁至终点区域地  
面裸露，其余区域为  
周边项目扰动造成  
地面裸露。

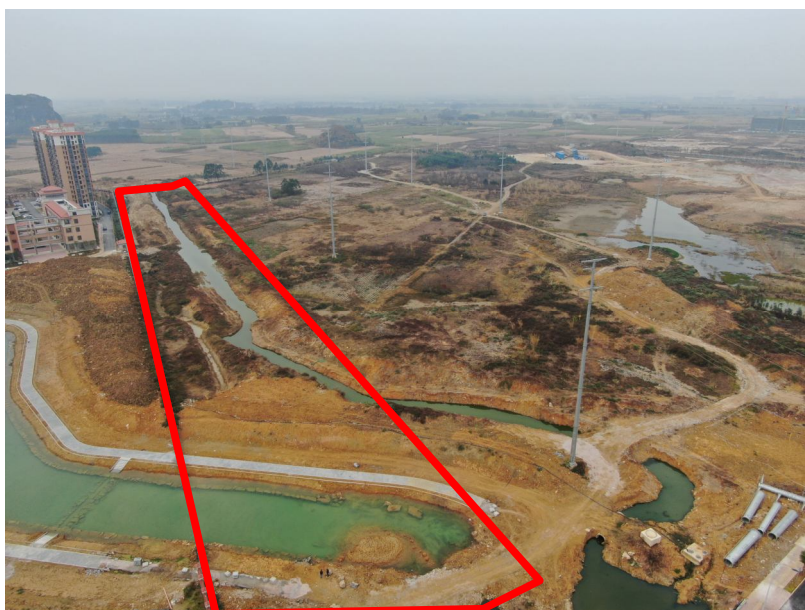
纬六路道路桩号 W6 K0+000~K0+580 监测记录图片

未施工建设，但被广西鲤鱼江大冲塘治理工程施工占用，植被自然枯黄。

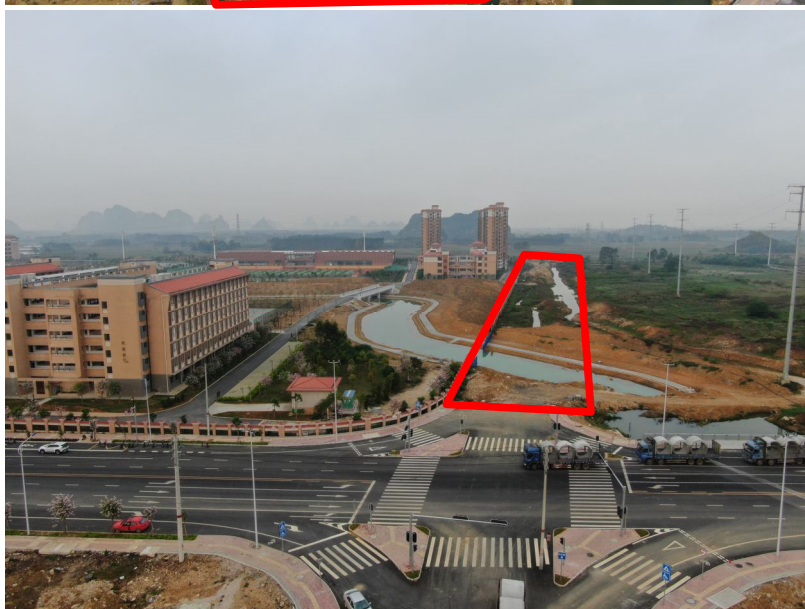
未施工建设，但被广西鲤鱼江大冲塘治理工程施工占用，植被自然恢复生长。

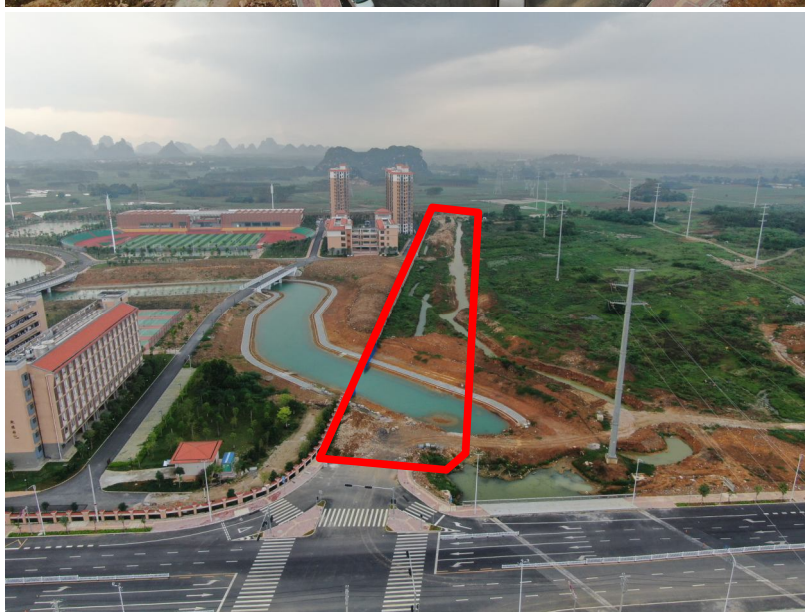
未施工建设，但被广西鲤鱼江大冲塘治理工程施工占用，植被自然恢复生长。

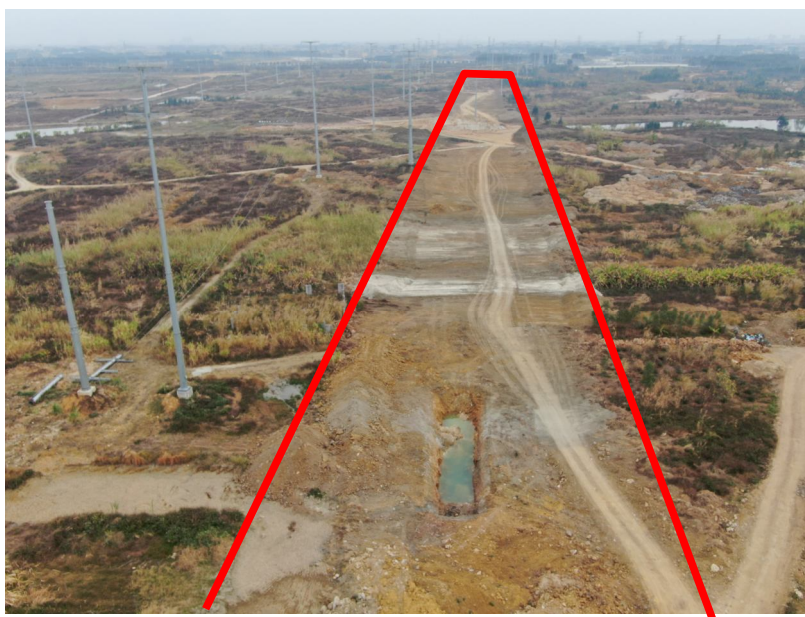
纬六路道路桩号 W6 K0+580~K1+050 监测记录图片

已进行清表，地面裸露；清除的表土只推至两侧。

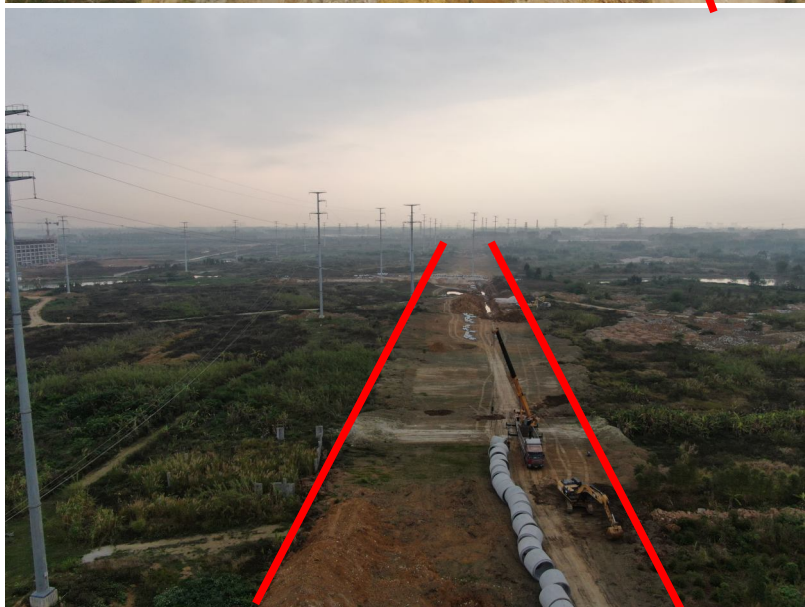
正在进行管道敷设，地面裸露；清除的表土只推至两侧。

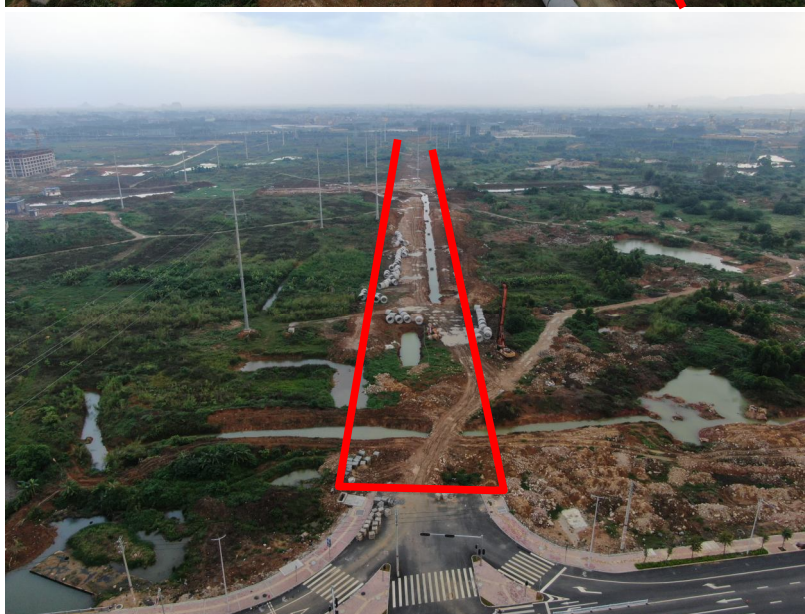
正在进行管道敷设，地面裸露；清除的表土只推至两侧。

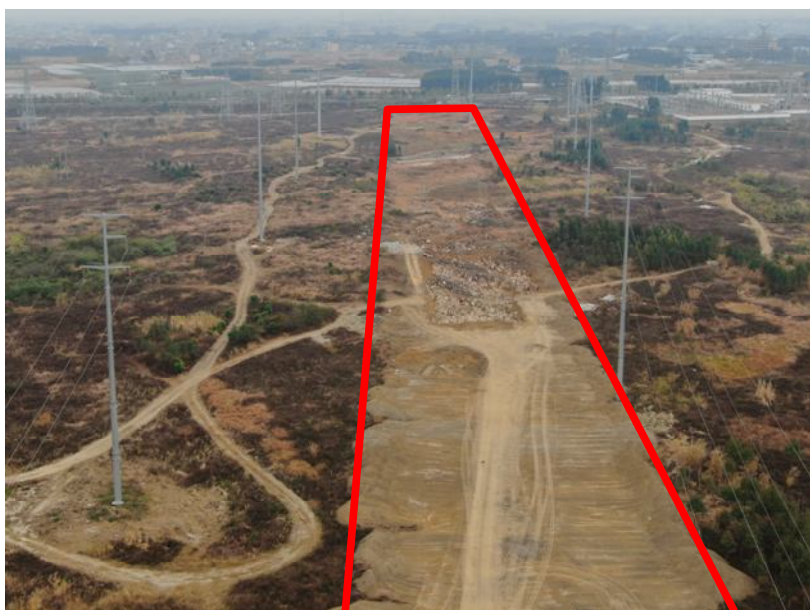
纬六路道路桩号 W6 K1+050~K1+460 监测记录图片

已进行清表,地面  
裸露;清除的表土  
只推至两侧。

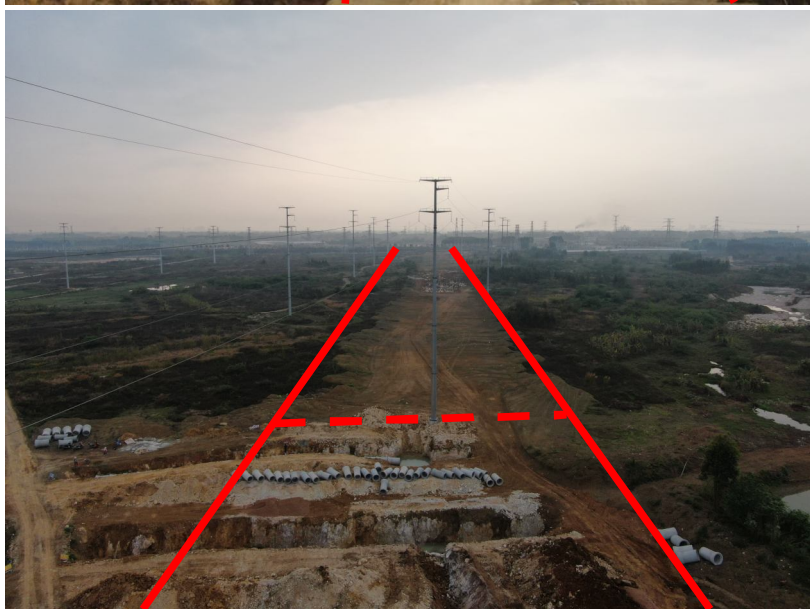
已进行清表,地面  
裸露;清除的表土  
只推至两侧。

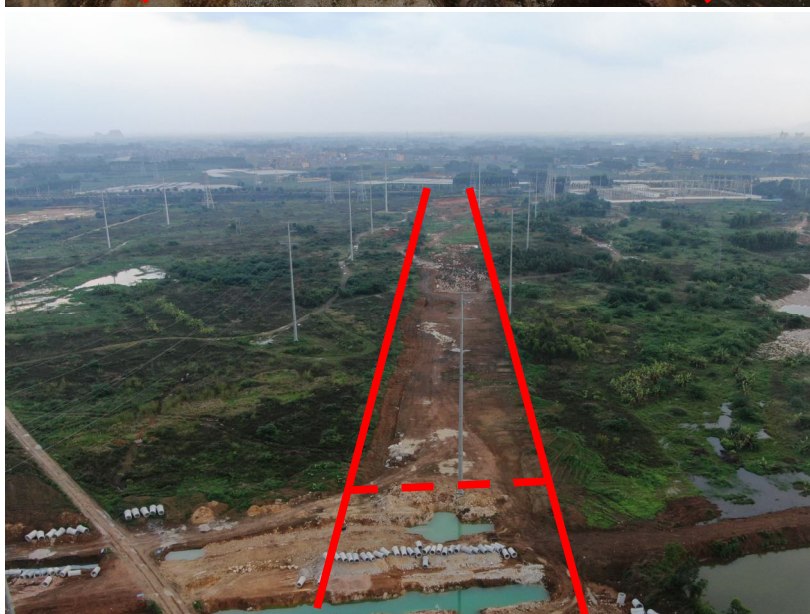
已进行清表,地面  
裸露;清除的表土  
只推至两侧。

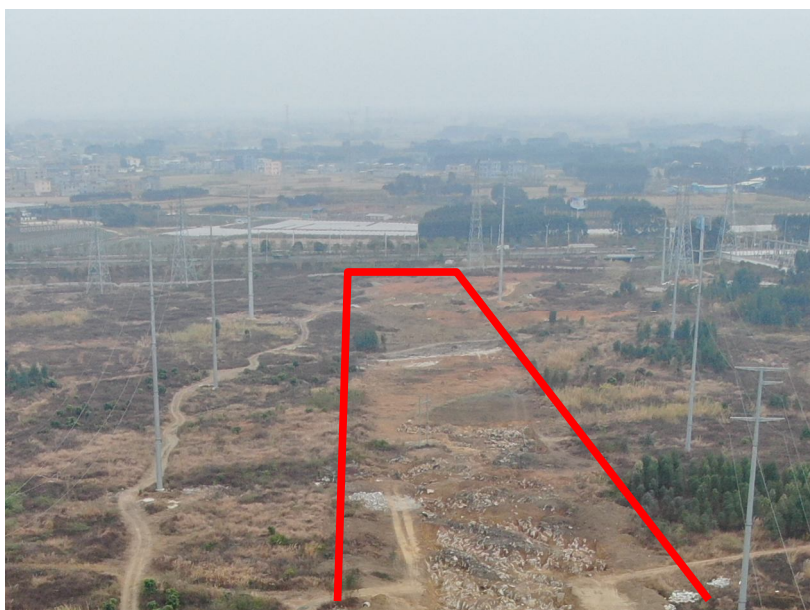
纬六路道路桩号 W6 K1+460~K1+740 监测记录图片

已进行清表，地面裸露；清除的表土只推至两侧。

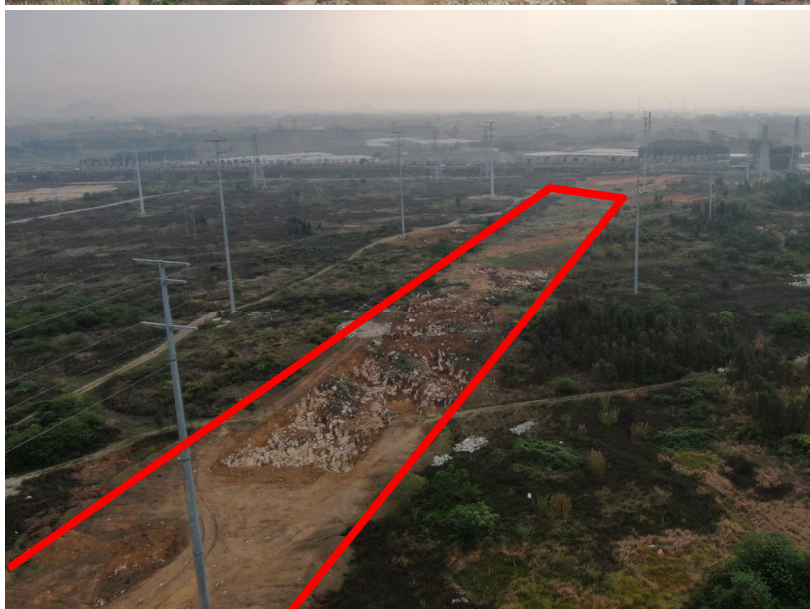
已进行清表，地面裸露；清除的表土只推至两侧。

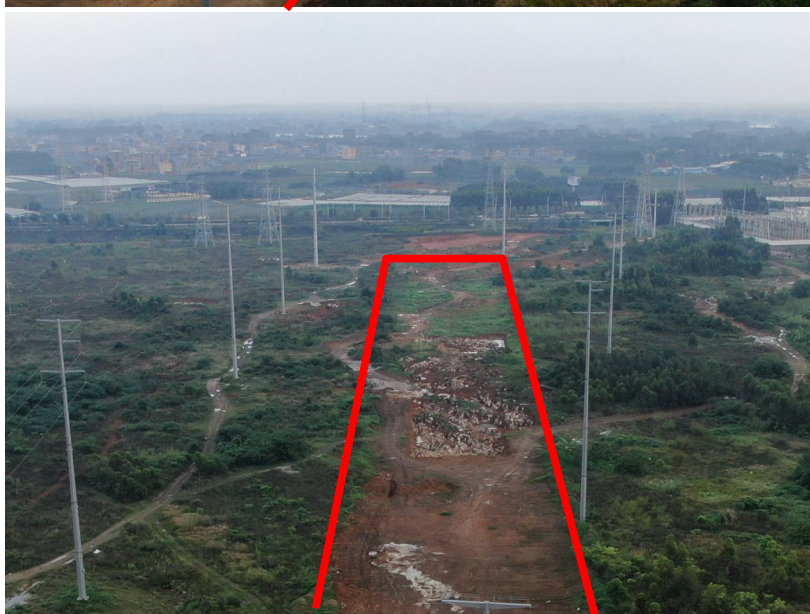
已进行清表，地面裸露；清除的表土只推至两侧。

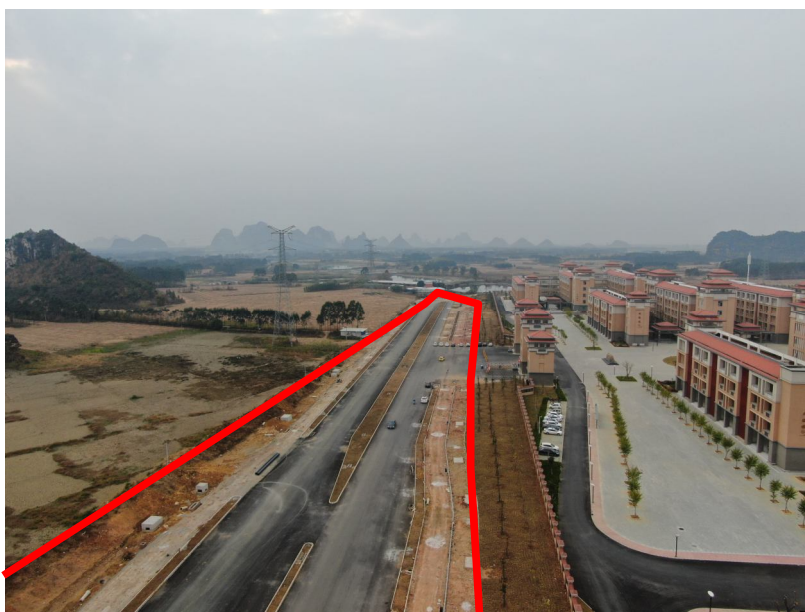
纬七路道路桩号 W7 K0+000~K0+580 监测记录图片

已完成该区段路基、配套管线工程建设，主车道已进行路面浇筑，辅助车道尚未浇筑路面，人行道尚未铺装，中央分隔带及侧分带尚未建设；暂停施工。

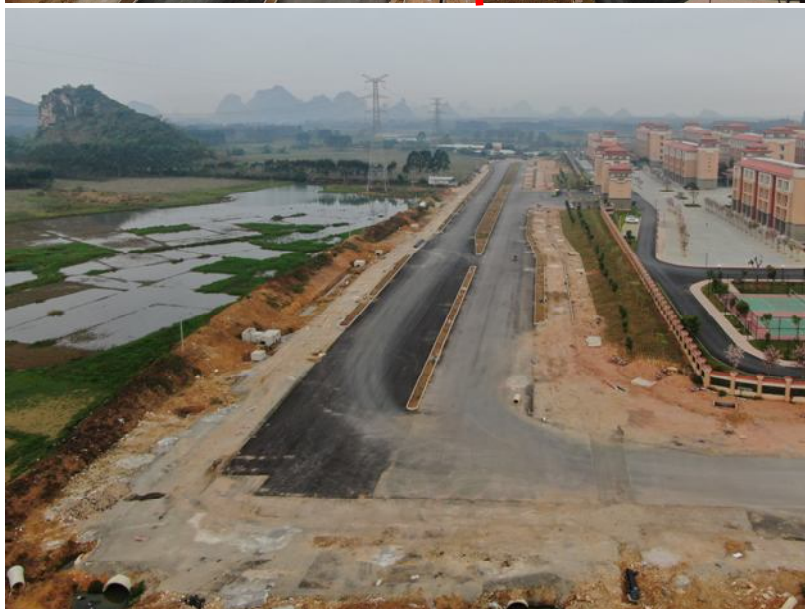
已完成该区段路基、配套管线工程建设，主车道已进行路面浇筑，辅助车道尚未浇筑路面，人行道尚未铺装，中央分隔带及侧分带尚未建设；暂停施工。

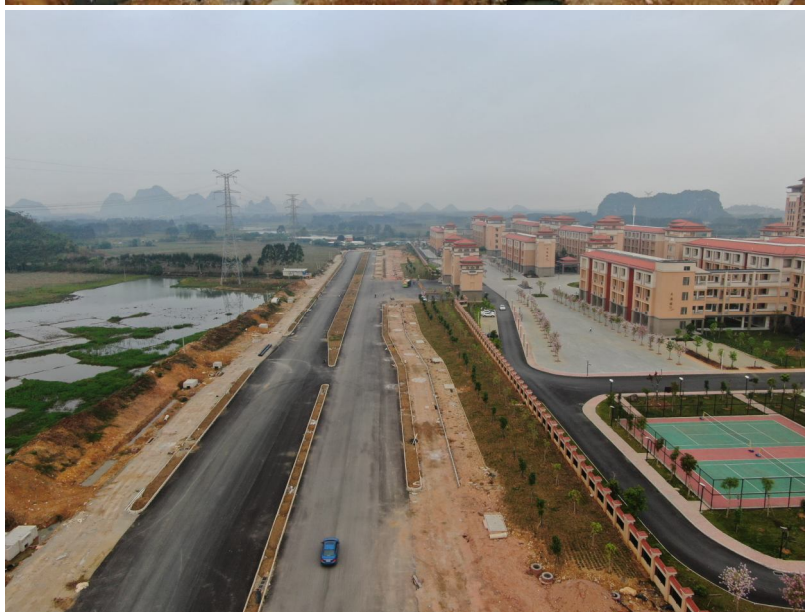
已完成该区段路基、配套管线工程建设，主车道已进行路面浇筑，辅助车道尚未浇筑路面，人行道尚未铺装，中央分隔带及侧分带尚未建设；暂停施工。

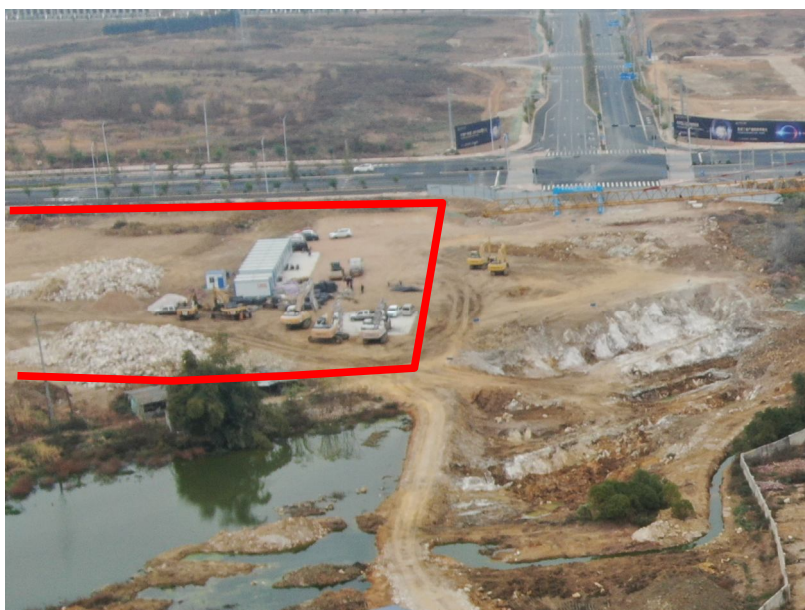
施工生产生活区监测记录图片

场地平整完成，部分活动板房安装；地面未硬化，大范围裸露；施工开挖的石方堆存在场地内。

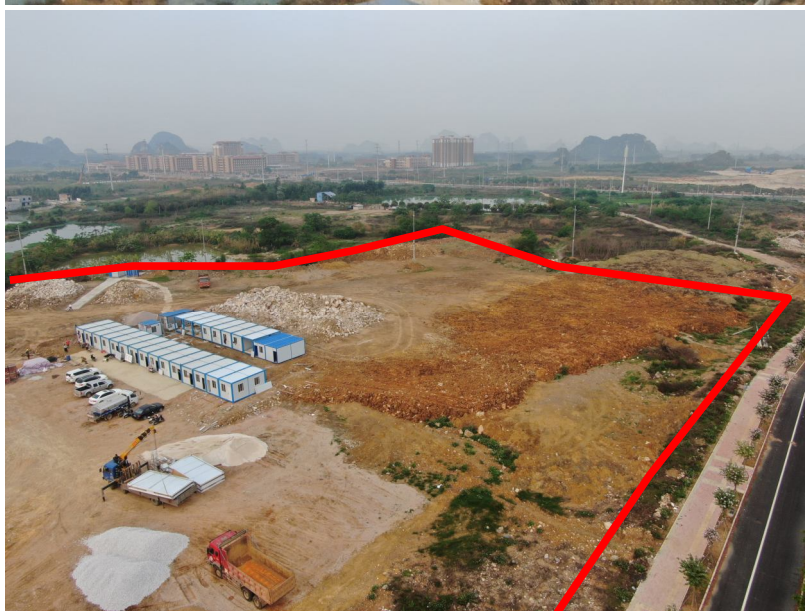
场地平整完成，完成活动板房安装；地面小范围硬化，大范围裸露；施工开挖的石方堆存在场地内。

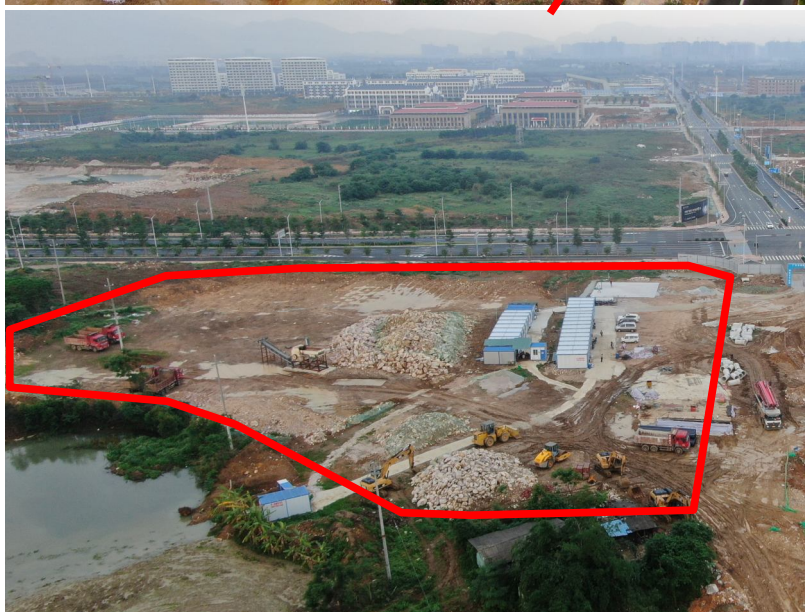
场地平整完成，完成活动板房安装；地面小范围硬化，大范围裸露；施工开挖的石方堆存在场地内，并合理加工利用。

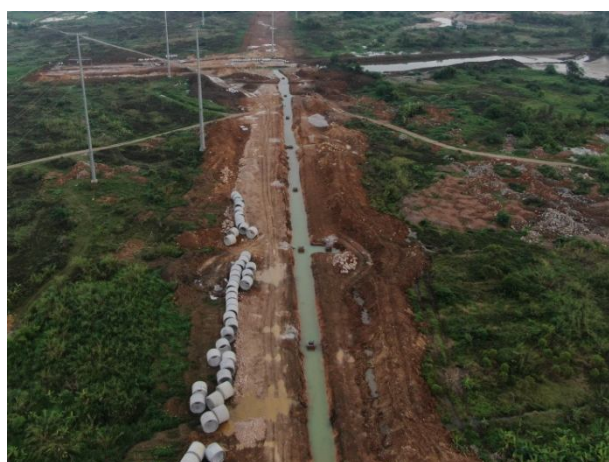
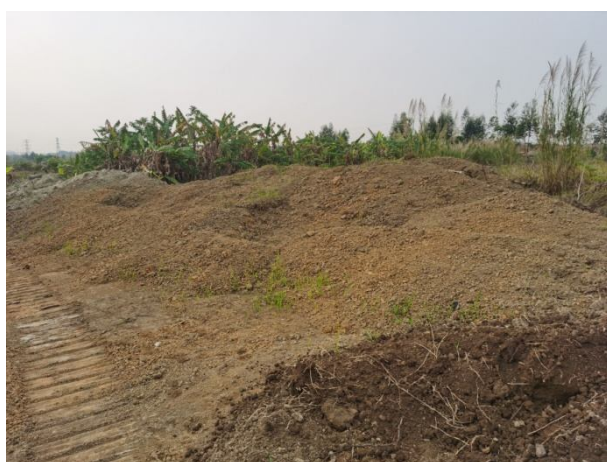
施工区域沿线表土堆存现状图

一、施工区域清除的表土只是推至两侧，并未专门收集，集中堆存，裸露严重；需尽快将表土收集，集中堆存，统一防护。

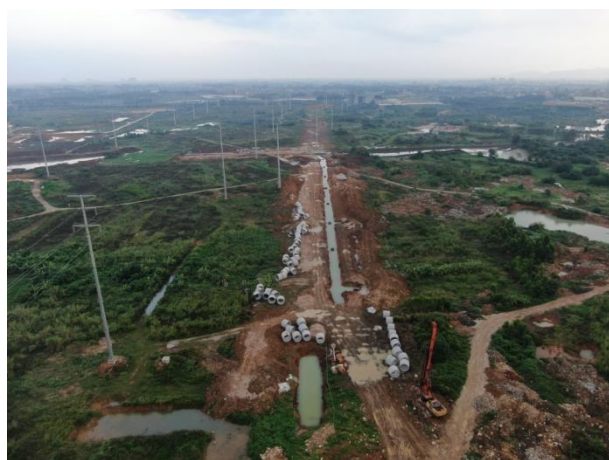
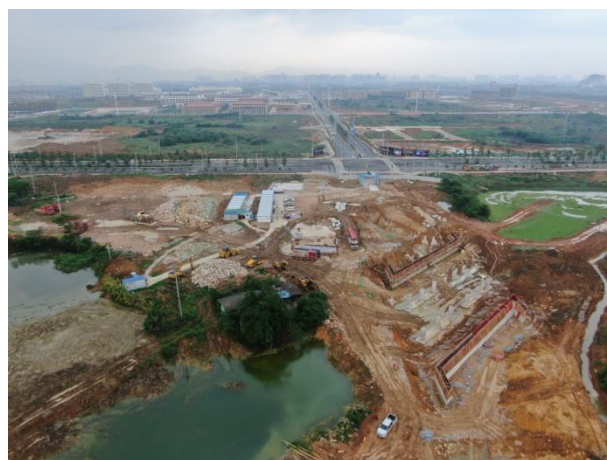
施工区域现状图

二、已施工区域并未按照已批复的水土保持方案设计布设临时防护措施，地面裸露范围大、积水严重；需结合实际情况合理补充排水沟、沉沙池布设。

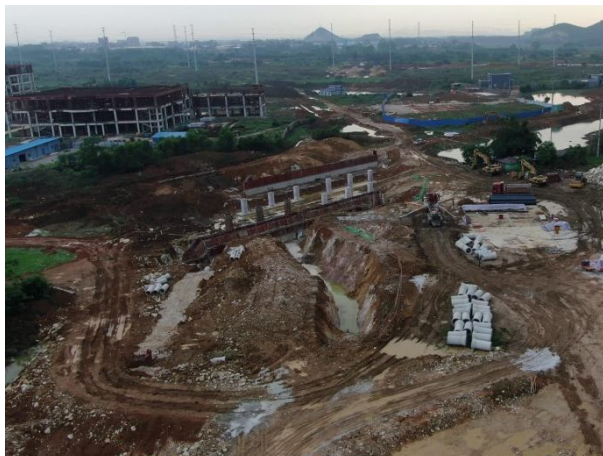
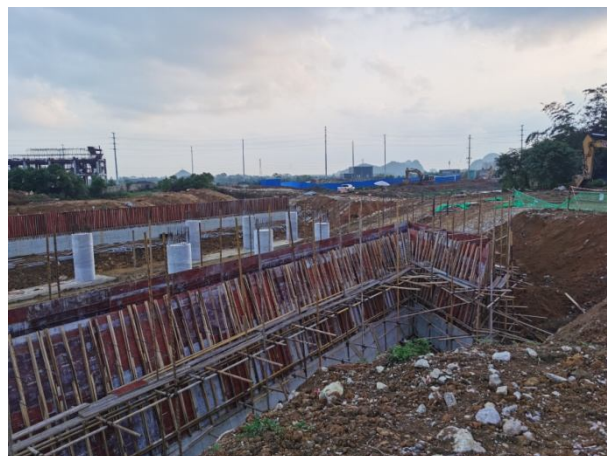
桥梁建设区域现状

三、桥梁建设区域大范围裸露，未布设排水沟、沉沙池，且形成的边坡未苫盖防护；需结合实际情况合理补充排水沟、沉沙池布设，并坡面进行彩条布苫盖或硬化处理。

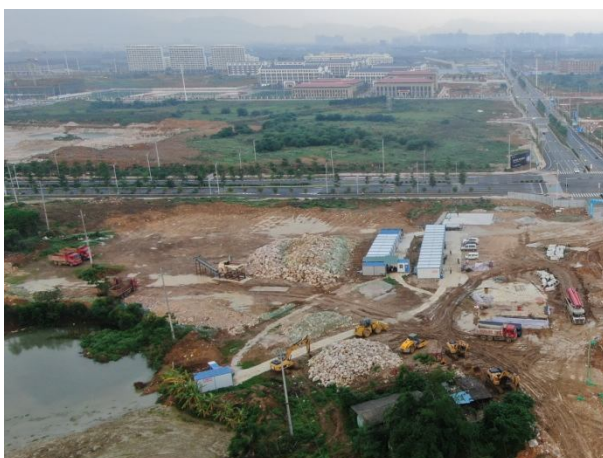
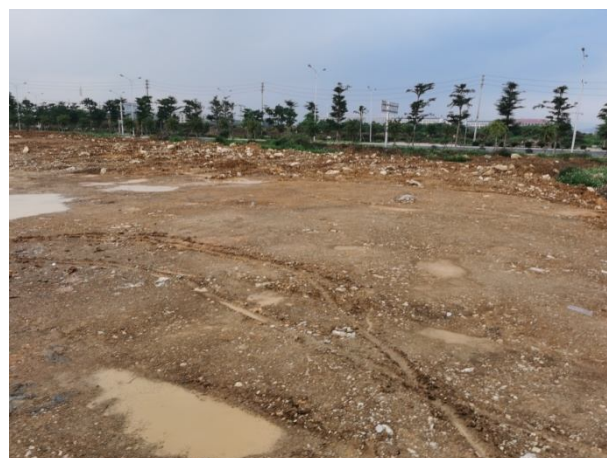
施工生产生活区现状

四、施工生产生活区大范围裸露，未布设排水沟、沉沙池；需及时补充相关防护措施的布设，如临时排水沟、沉沙池、临时苫盖等。
