贵港市城区饮用水泸湾江取水口迁移工程

# 水土保持监测意见书

2022 年 8 月

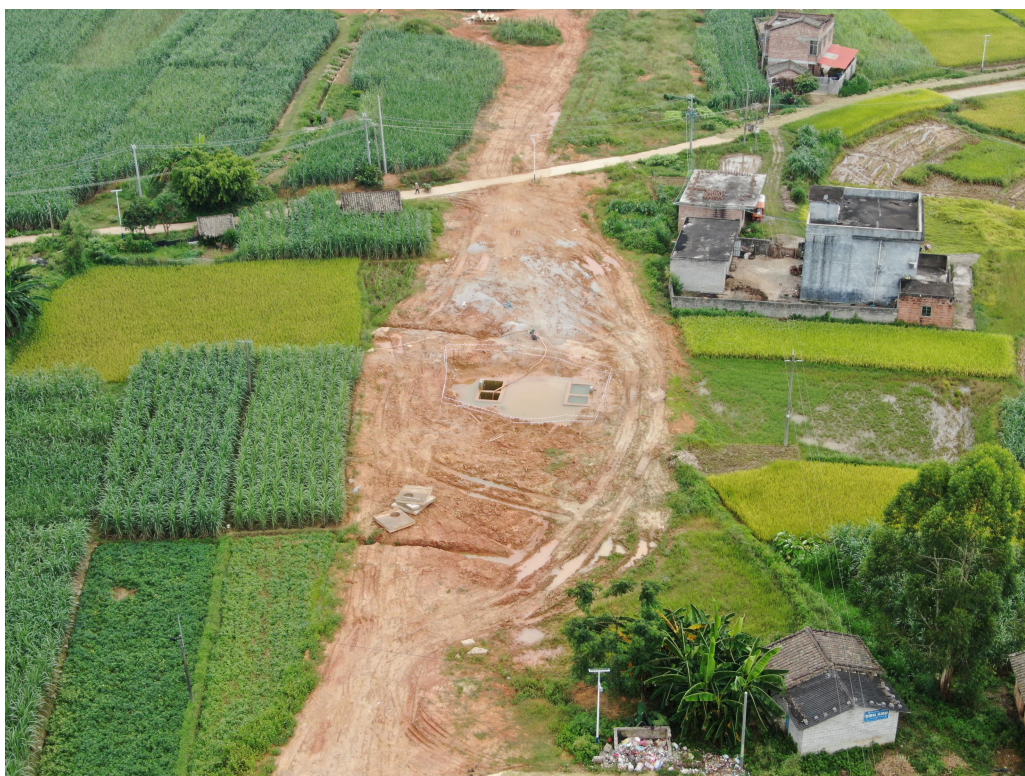
管道敷设沟槽回填后，未布设水土保持防护措施

| 监<br>测<br>意<br>见 | <p>分区域进行表土剥离。</p> <p>③施工现场未发现临时排水沟、临时沉沙池、临时拦挡等临时防护设施。</p> <p>④施工现场临时堆土少部分区域进行临时苫盖，临时苫盖措施布设不到位。</p> <p>综上，项目已开工区域未布设任何水土保持防护措施，裸露面积较大，存在出现重大水土流失现象的可能性；沟槽两侧临时堆土临时措施布设不到位，极易对沿线沟槽及周边环境产生不利影响；已施工区域未全部剥离表土及保存。</p> <p><b>二、整改建议</b></p> <p>①已施工完成区域，裸露地表，尽快落实植被恢复措施，或采取临时覆盖密目网措施。</p> <p>②未施工区域后期施工时应提前布设对应的临时防护措施，并合理对表土进行剥离、保存、利用。</p> <p>③应及时补充已施工区域临时排水沟、临时沉沙池、临时拦挡等临时防护设施布设；</p> <p>④现正值雨季，建议对扰动区域的裸露地面、临时堆土坡面采取临时覆盖密目网措施，密目网建议选取孔径较小防水效果较好的类型。</p> <p><b>三、其它</b></p> <p>①项目施工分区段、分时段进行，已完工区段需及时进行植被恢复或复垦。</p> <p>②施工期间产生的多余土方应按原规划运至指定地点回填，不可乱丢乱弃；若出现变更，需合理办理相关手续，并及</p> |

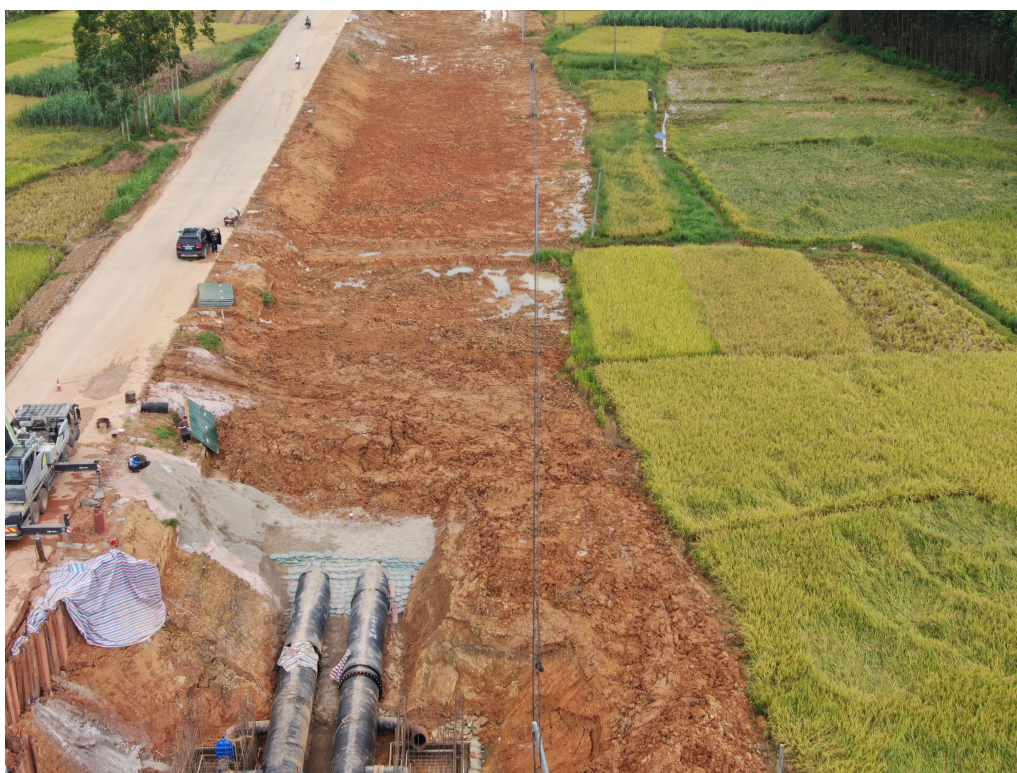
管道敷设沟槽回填后，未布设水土保持防护措施

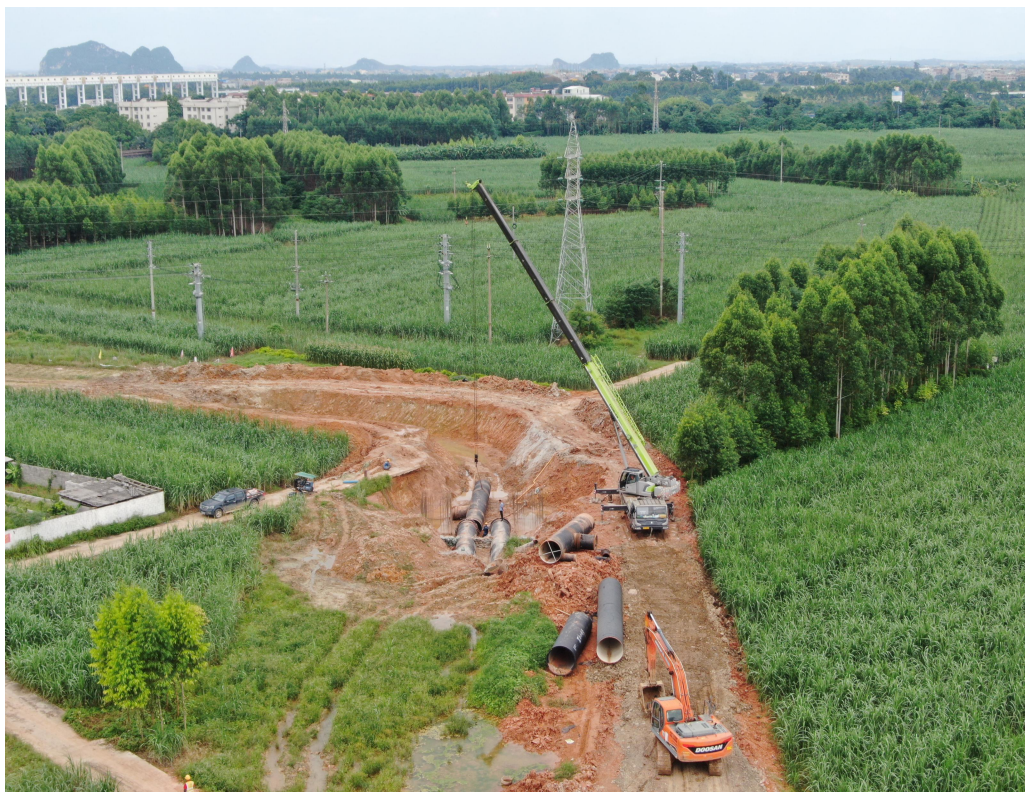
沟槽开挖两侧，无拦挡、排水、沉沙措施

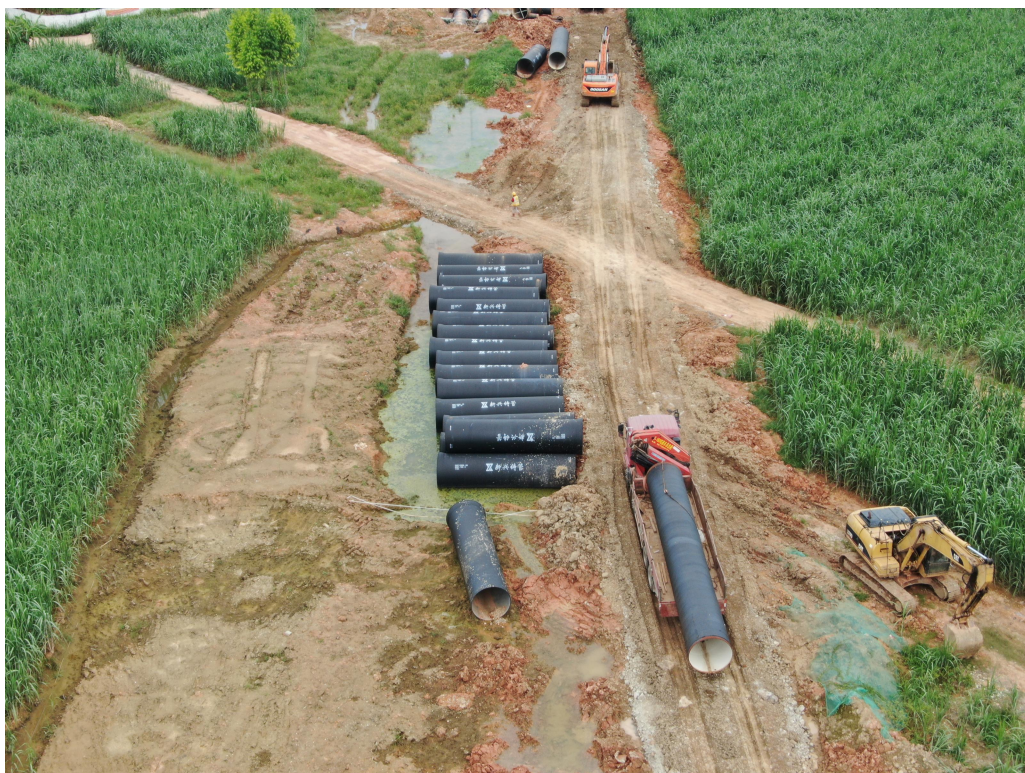
沟槽开挖两侧，无拦挡、排水、沉沙措施

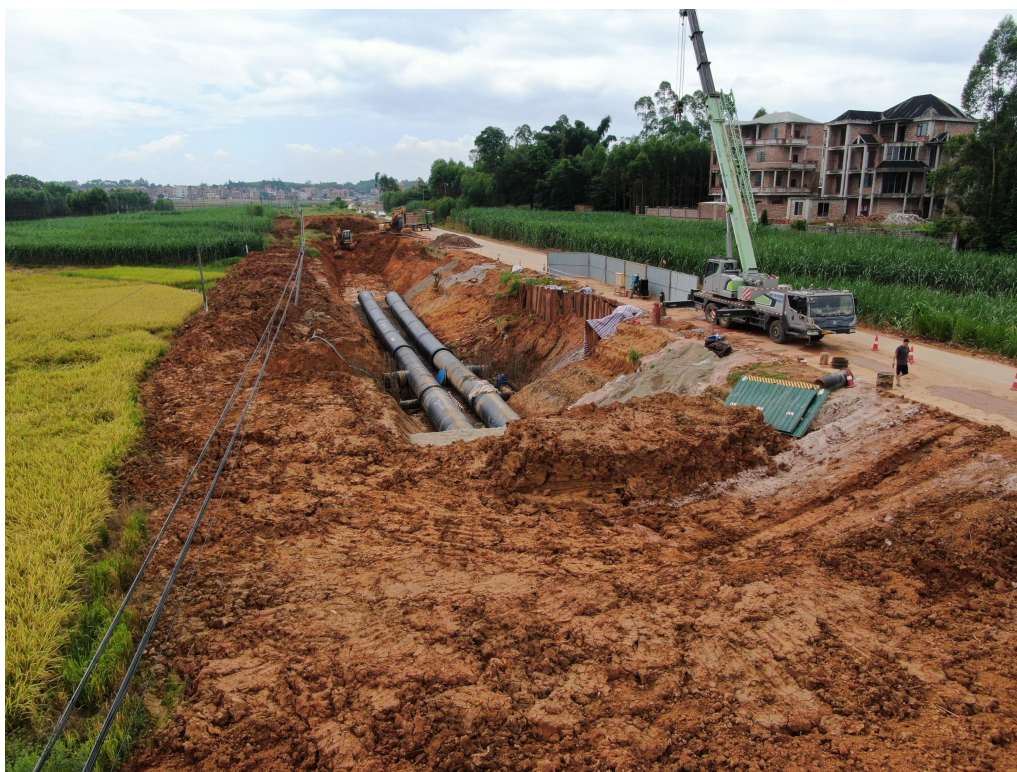
沟槽开挖两侧堆土现状，无拦挡、排水、沉沙、苫盖防护措施

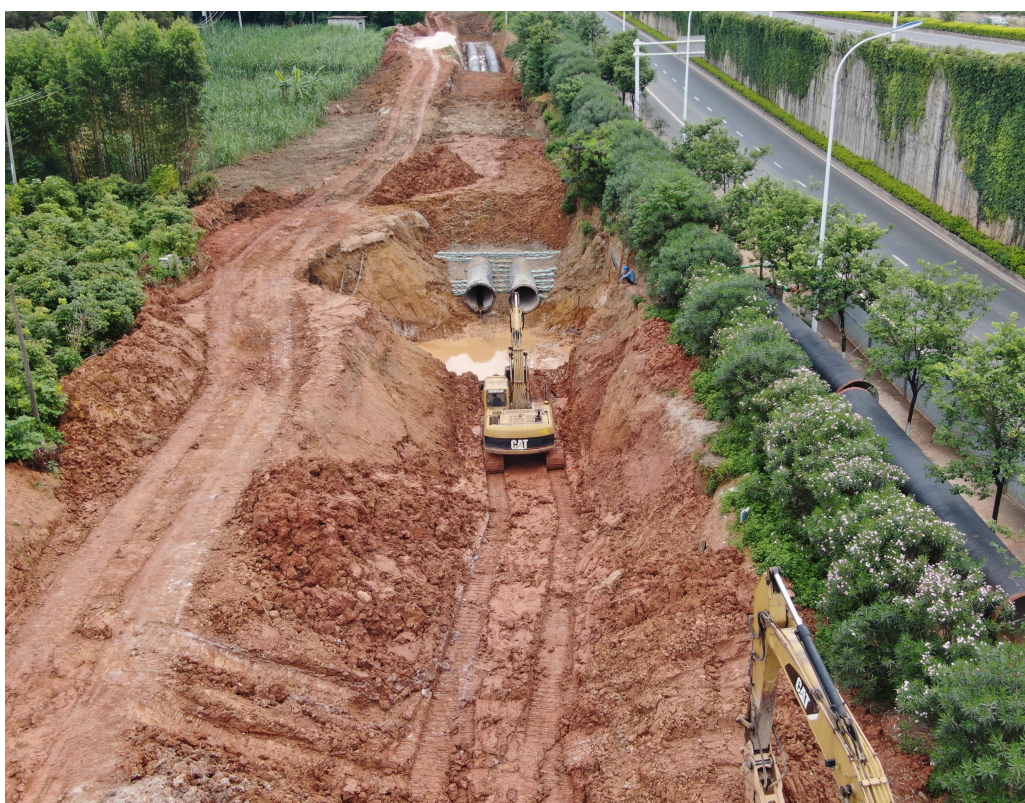
沟槽开挖两侧堆土现状，无拦挡、排水、沉沙、苫盖防护措施

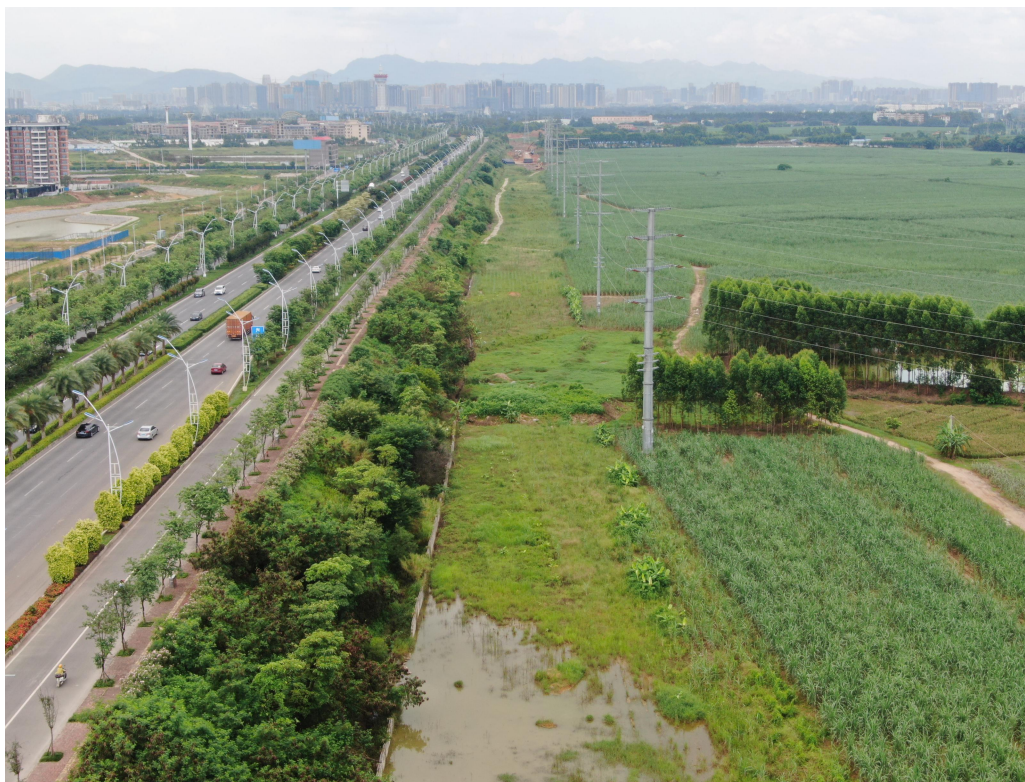
暂未施工区域保持原地貌

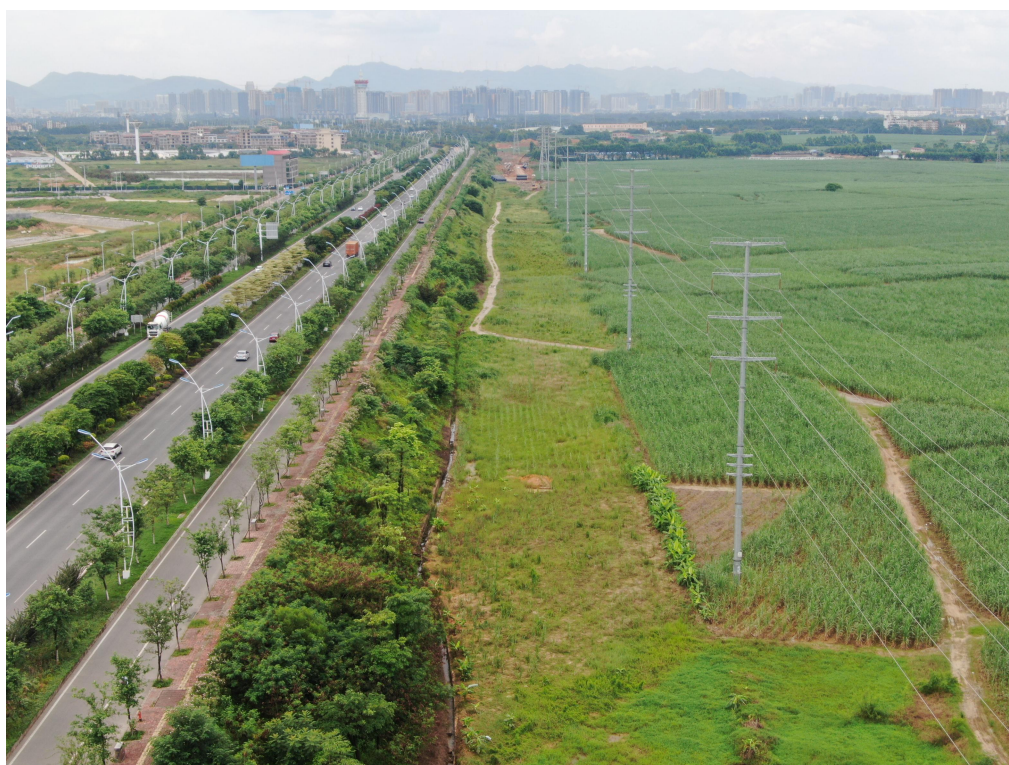
暂未施工区域保持原地貌

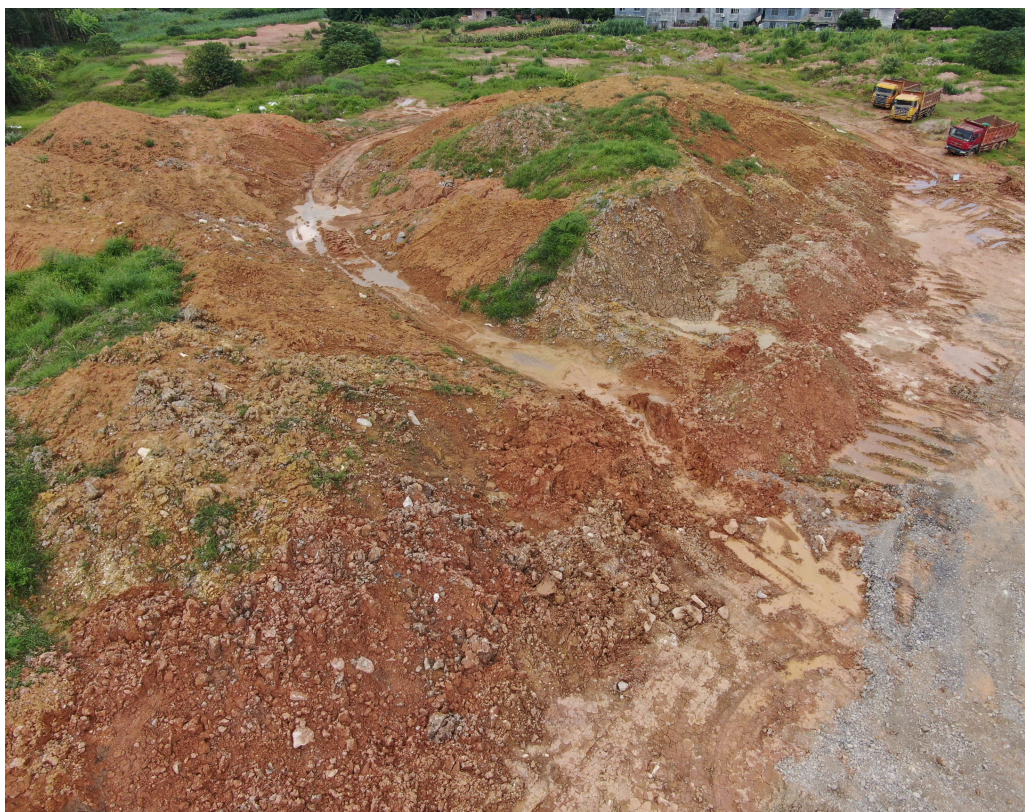
沟槽开挖附近堆土现状，无拦挡、排水、沉沙、苫盖防护措施

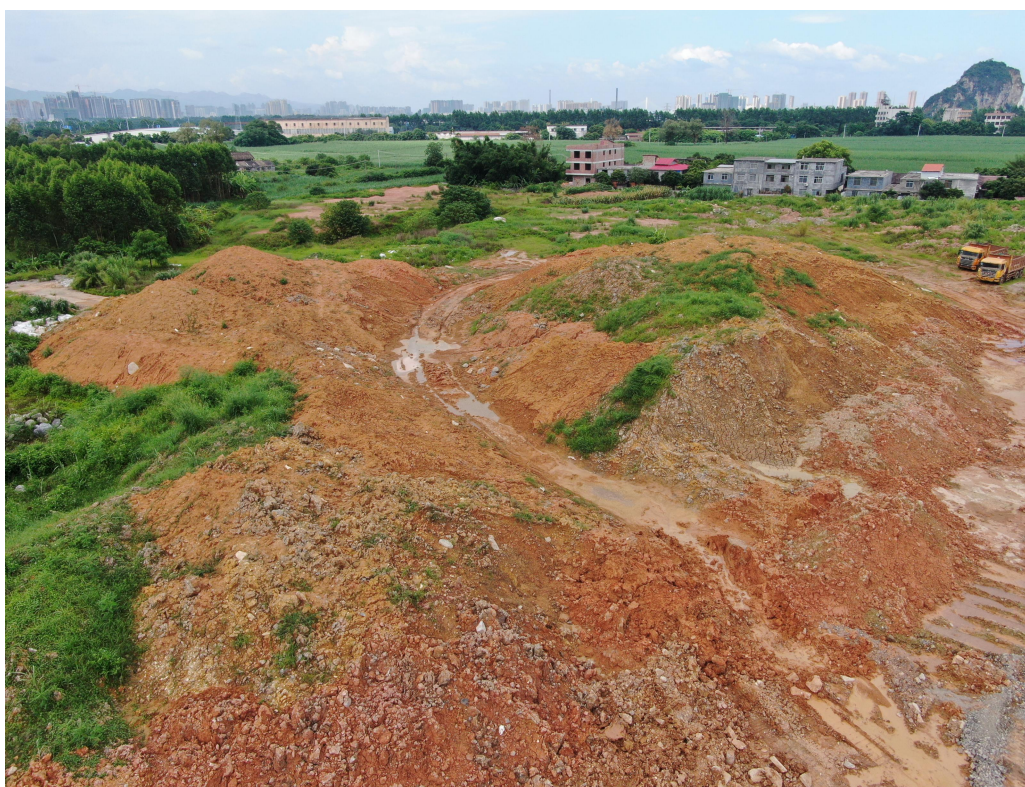
沟槽开挖附近堆土现状，无拦挡、排水、沉沙、苫盖防护措施
